# KAM—500 型钻机横立轴箱壳的损坏原因及修复办法

106 队机修车间

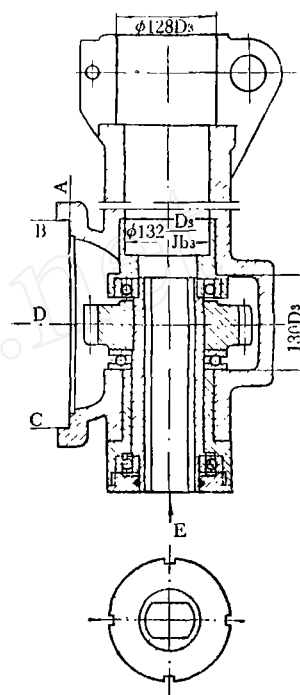
图 2

3. 立轴箱壳止口磨损严重，如图 2 的 B、C 两处。

4. 立轴箱 d 部台阶（图 2）磨损后，立轴齿轮下移，使两个齿轮的啮合线减短了。齿面负荷增加。横轴箱的 A 台阶（图 1）磨损后，横轴齿轮左移，使齿轮啮合的接点离开了两轴的公垂线（即两节圆半径

孔。立轴箱壳的补焊是在水池中进行, 水面也要超过立轴箱的轴孔, 从而避免了热变形。

立轴箱壳的修复与横轴箱壳修复的工艺相类似。

为了解决立轴齿轮在转动时只有一个支撑, 我们把立轴导管的铜套换成滚珠轴承。并在齿轮的上部又加上了一个滚珠轴承。这样齿轮在二个轴承之间转动就平稳了。

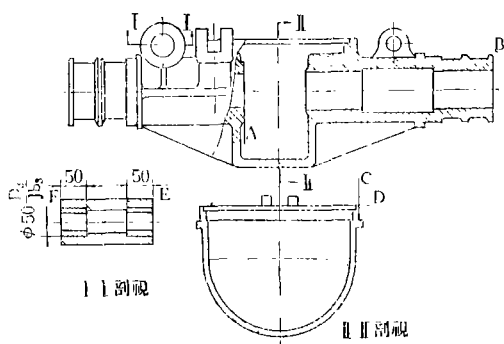
图 1

1. 横、立轴箱壳结合处（即图 1 的 D 和图 2 的 A 处）磨损严重，保证不了两斜齿轮中心距尺寸的要求。严重者，有箱壳磨损 3—4 毫米的。

3. 枢纽轴孔磨损后，在合箱时因箱壳在横轴轴向方向无止口，齿轮啮合位置就发生了偏差；又因井内负荷变化，枢纽轴孔的磨损，两齿轮沿着啮合方向时而串动，并有冲击，使齿面磨损很快。

现以横轴箱壳的修复为例 (图 1):

横轴箱壳的材质有铸钢及球墨铸铁的两种, 在补焊时, 对铸钢来说问题不大, 但球墨铸铁用低炭钢焊条堆焊后, 再进行机械加工是有困难的。为了解决金属切削的困难, 将图 1 和图 2 中的 A、B、C、D、E、F 部份, 焊前先行加工。首先在车床、刨床或铣床上, 切深 3—4 毫米, 然后再进行补焊。这就使将要加工的尺寸超过了焊后白口层, 从而便于加工。把磨损部份补焊后, 再到平台按兰图划线, 进行机械加工。

为了防止补焊时的变形, 焊接前将横轴箱壳两端的轴孔堵死, 内部盛装冷却水, 其水面必须超过轴

如果在划线时就发现横轴箱壳四个铜套不在一个中心线上而超出公差极限时, 我们采取镗孔加大轴孔的办法, 用八呎车床进行镗孔后, 配入铁套, 恢复原来的尺寸。

镗孔时把车床横走刀部份另件拿掉, 横轴箱壳装卡到大滑台上, 横轴箱的平面 D 向上, 镗杆的一端卡到车床卡盘上, 另一端顶在尾架上, 摇动大滑台就可进行走刀切削。

横轴箱壳枢轴孔因磨损也采取镶套的办法。套与轴孔采取压配合, 如图 1 所示。
