## 9069244型轴承的修复

·姚满堂·

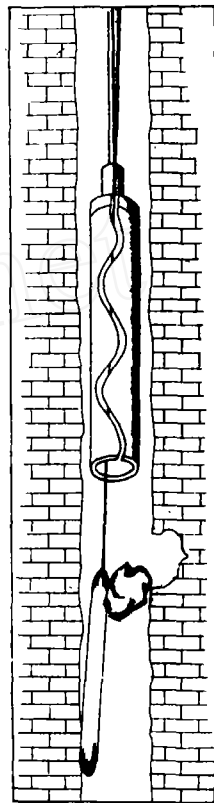
对水文钻孔来说,从抽水试验简易水文观测、岩石鉴定等项工作中取得一定资料后,还要进行电测,以验证所得到的资料的准确性。在测井的过程中,往往发生电极棒被掉块、活石和不规则的井壁所卡住,有时就造成电缆线折断,电极棒被弄坏。我队机台工人想方设法试制成一种收拢管来处理此类事故,效果很好。它的作用如图所示。用一短岩心管,割成波浪槽,套上电缆线,用钻杆降至极棒卡塞处,人力回转钻杆和轻力冲击即可清除卡塞物,并把电极棒套进管中,提升钻杆,即可把电缆连同电极棒,拉出井口。
