## 9069244型轴承的修复

·姚满堂·

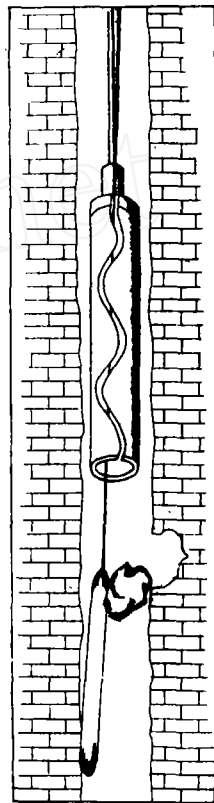
对水文钻孔来说,从抽水试验、简易水文观测、岩石鉴定等项工作中取得一定资料后,还要进行电测,以验证所得到的资料的准确性。在测井的过程中,往往发生电极棒被掉块、活石和不规则的井壁所卡住,有时就造成电缆线折断,电极棒被弄坏。我队机台工人想方设法试制成一种收拢管来处理此类事故,效果很好。它的作用如图所示。

用一短岩心管,割成波浪槽,套上电缆线,用钻杆降至极棒卡塞处,人力回转钻杆和轻力冲击即可清除卡塞物,并把电极棒套进管中,提升钻杆,即可把电缆连同电极棒,拉出井口。
