## 堤坝隐患探测中 $\rho_a$ 资料的解释

[摘 要] 利用反射系数  $K$  法并结合常规的电测深  $\rho_a$  资料解释方法解释堤坝隐患探测中的视电阻率  $\rho_a$  资料, 用于区分堤坝中不同性质的隐患, 确定引起堤坝渗漏的地质原因以及堤坝内 隐患的部位, 能进一步提高堤坝隐患探测的分辨能力, 为根治堤坝隐患提供可靠的地质依据。

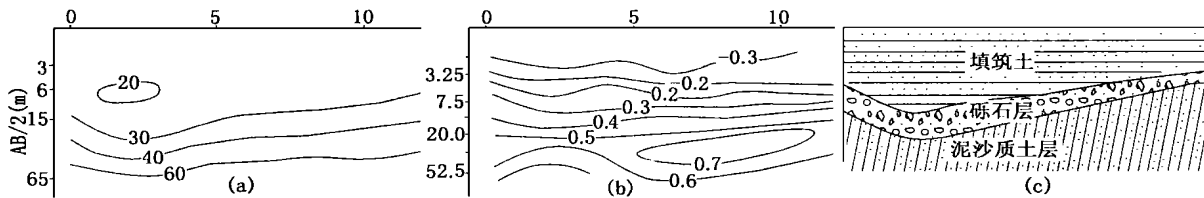
图 1 湖南省澧县澧水黄沙湾电排站堤段电测深  $\rho_a$  等值线 (a)、 $K$  等值线 (b) 断面及地质剖面 (c) 图

湖南省澧县澧水黄沙湾电排站大堤地处厚砂卵石地基上, 在兴建过程中未进行地基处理, 1981 年建成后险情不断发生。1991 年汛期, 该堤段河水水位达历史最高水位 46.05 m, 堤内距离坡角 65 m 处出现多处管涌, 管涌水柱高达 0.5 m, 经采取一系列应急处理措施后, 方保大堤安全渡汛。为确定大堤内产生管涌的隐患位置, 1992 年对该堤段采用电阻率法探测 (图 1)。

图 1(a) 中,  $\rho_a$  等值线呈平行分布, 梯度变化小, 仅在 1~2 号测深点的浅部存在一个  $\rho_a = 20 \Omega \cdot m$  的局部低阻异常, 而在它下面,  $\rho_a$  等值线呈下凹状态。 $\rho_a = 20 \Omega \cdot m$  的局部异常为已知距观测点地面埋深 4 m 的钢筋混凝土排水管引起,  $\rho_a$  等值线下凹只能说明该处某一电性层埋深比两侧大。 $\rho_a$  等值线的这种分布特征也只能说明剖面内介质电性差异的影响造成  $\rho_a$  异常的高、低阻两种形式或  $\rho_a$  值线局部的同步起伏, 很难说明大堤中隐患存在部位, 无法反映局部的微弱变化。

图 1(b) 为该剖面的  $K$  等值线断面图, 其中大部分  $K$  等值线呈平行分布, 梯度变化较大。在  $\rho_a$  等值线断面图的  $\rho_a = 20 \Omega \cdot m$  局部异常部位, 在  $K$  等值线断面图中无局部异常存在, 说明  $K$  等值线受浅部影响小, 即压制了浅部不均匀体的影响; 在  $\rho_a$  等值线呈下凹状的部位, 则存在  $K = 0.5$  的局部  $K$  值异常, 预示着该局部  $K$  值异常处有含水构造存在, 即存在渗漏通道。后来治理时发现该处为原澧水流入澧水的河口 (图 1(c)), 其中的卵石层在澧水处于高洪水位时构成堤内管涌群的输水通道, 而其余地段在此

之前已用混凝土板墙进行了防渗处理,不存在渗漏通道。

电结构的丰富资料,指示出了  $\rho_a$  异常的存在部位,而  $K$  等值线断面图则能更细微地圈定出渗漏隐患的存在部位。

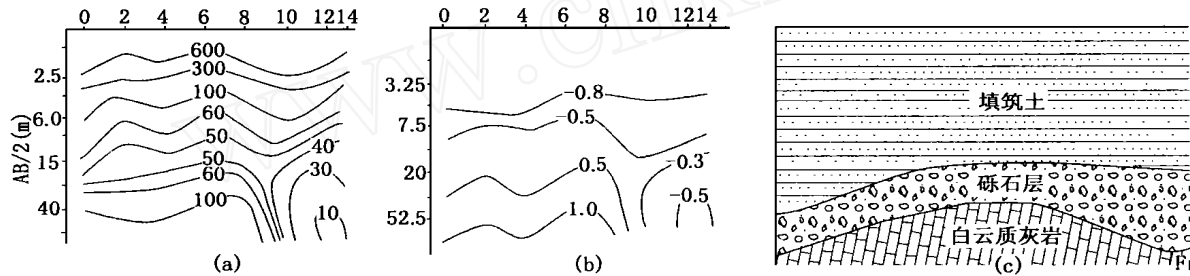
图 2 河南省汝州市安沟水库副坝电测深  $\rho_a$  等值线 (a)、 $K$  等值线 (b) 断面及地质剖面 (c) 图

河南省汝州市安沟水库在离大坝 90 m 左右有一泉眼,当库内水位为 267 m 时,涌水量为 151 l/s,

由于无法找到漏水通道,这对干旱少雨的该地区无疑是一个很大的水资源损失 (图 2)。

测的电阻率测深剖面  $\rho_a$  资料解释成果图。图中上部  $\rho_a$  等值线呈平行起伏分布,说明坝体内这些部位  $\rho_a$  介质为层状分布,图中右侧下部  $\rho_a$  等值线与左侧下部  $\rho_a$  等值线不连续,即左侧下部存在一个局部  $\rho_a$  低阻异常,显示该段坝体底部介质导电性能的差异,局部的  $\rho_a$  低阻异常预示着有渗漏通道存在,  $\rho_a$  等值线断面图比较清晰地反映出了观测剖面内不同深度电性层沿测线方向的变化。

图 2(b) 为  $K$  等值线断面图,图中  $K$  等值线的分布规律类似于  $\rho_a$  等值线,同样在图的右侧下部,存在着明显的  $K$  值局部异常,所不同的是:下部  $K$  等值线不仅不连续,而且左侧的  $K$  值为正,右侧的  $K$  值为负,左侧底部的最后一条等值线  $K=1$ ,电流在这些地方全反射。图 2(c) 为地质断面图,可以看出,该坝体是建在寒武系白云质灰岩上,  $K=1$  的等值线客观地反映出坝体填筑土与  $\rho_a \rightarrow \infty$  的坝基灰岩的电性结构,从而说明这些部位无渗漏通道。而右侧处于同一  $AB/2$  的部位,却存在着明显的极性相反的  $K$  值局部异常。因观测点离坝底仅 8 m,该异常主要反映出坝底基岩和坝体的接合部位存在渗漏通道。后经验证,灰岩上的砾石层已作了防渗处理,则  $\rho_a$ 、 $K$  值的局部异常反映的是  $F_{19}$  断层通过坝底所形成的漏水通道。始建于 1960 年的水库大坝由于

该断层逐年的渗漏疏通,以至于该渗漏通道形成的泉眼涌水量逐年加大。该观测剖面的  $\rho_a$ 、 $K$  值等值线断面图中的  $\rho_a$ 、 $K$  等值线分布规律基本相同,出现  $\rho_a$ 、 $K$  异常的部位亦相同,同样提供了不同深度、不同部位电性层沿测线方向的变化,都反映出隐患的存在部位。但剖面底部  $K$  值极性的变化及  $K=1$  的等值线更明显反映出坝体填筑土与坝体基岩以及坝底填筑土由于渗漏引起的电性结构明显的差异,这是常规电测深  $\rho_a$  定性解释图件无法达到的。无疑,反射系数  $K$  法增强了区分隐患存在部位的能力,使得漏水通道在剖面上分布反映得更加明显。

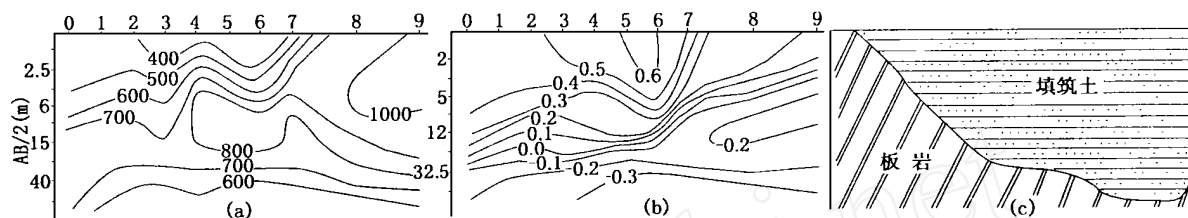
图3 湖南省东安县双江水库电测深 $\rho_a$ 等值线(a)、 $K$ 等值线(b)断面及地质剖面(c)图

湖南东安双江水库修建于 1960 年,由板岩碎屑和粘土填筑的大坝逐年老化,漏水量最大达 0.6 m<sup>3</sup>/s,属存在严重隐患水库。1997 年采用坝体内帷幕灌浆堵漏,但正值丰水季节渗透水压大,加之隐患部位不明,堵漏失败。1998 年 10 月枯水期在离坝底 35 m 的坝内平台上进行了电阻率测深剖面观测。

图 3(a) 为该剖面  $\rho_a$  等值线断面图,0~8 号测点上部  $\rho_a$  等值线呈同步起伏分布,但 5~6 号测点间曲线下凹明显,8~9 号测点下面有  $\rho_a=1000 \Omega \cdot m$  高阻异常存在。从整个剖面上部  $\rho_a$  曲线分布特点看,剖面中上部介质电性是不均匀的,可以粗略认为:7

号测点右侧浅部有渗漏隐患存在,具体位置不很明显。剖面中部 $\rho_a$ 等值线虽不呈平行分布,但 $\rho_a$ 等值线反映的是高阻异常,说明剖面中部无渗漏隐患。剖面下部 $\rho_a$ 等值线呈平行分布,其 $\rho_a$ 值从上至下呈减小趋势,但无法根据这种趋势判断坝底存在渗漏隐患。

在,并在5~6号测点下规模最大。剖面中部 $K$ 等值线梯度变化小, $K$ 值也小,同样说明剖面中部无渗漏隐患。剖面中4~9号测点下部有一个范围较宽( $K = -0.3$ )异常,为坝底所处原河床位置,这一局部异常反映出河床卵石层存在渗漏通道,并因这渗漏通道水流侵蚀坝底介质范围较大而使得 $K = -0.3$ 的异常范围变宽。从整个 $K$ 等值线分布特点看,主要渗漏隐患集中在剖面上部。究其原因,主要是坝体填筑土质量差异较大,局部地段由于板岩风化碎屑颗粒较大而粘土含量较少,加上施工时压实程度差,在库水常年浸蚀下,其中粘土含量逐年减少,导致渗漏空间逐年加大,最终发展成严重的渗漏隐患。以上分析说明,无论是区分隐患存在部位还是隐患规模, $K$ 等值线断面图比 $\rho_a$ 等值线断面图的作用更明显。

图3(b)为该剖面的 $K$ 等值线断面图,除3~7号测点 $K$ 等值线下凹存在局部异常外,其余大部分 $K$ 等值线呈平行同步起伏分布,并在7号测点下形成一个明显阶梯状。显然,该剖面浅部以7号测点为界,右侧无渗漏隐患,隐患应存在于7号测点的左侧,也就是说,3~7测点下浅部有明显渗漏隐患存
