## 測井电极自动脱落器

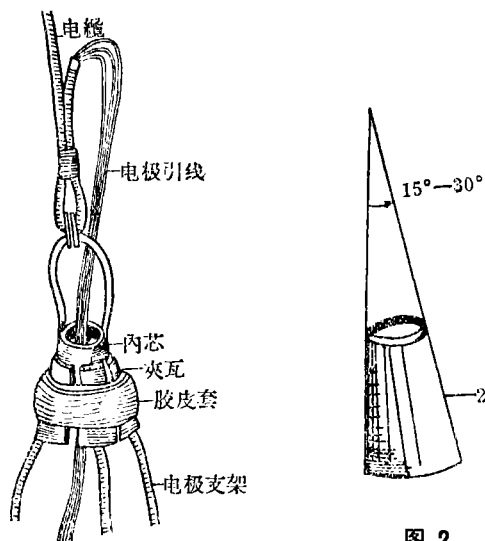
图 1

在电极上头三根鉄棍支架 (四根也行) 上各焊結一片夹瓦 (长 8~10 厘米, 呈梯型), 三片夹瓦中为活动內芯 (长 15 厘米, 呈空心錐面体)。在夹瓦外部套上有弹性胶皮套, 用自行車里胎或其他有弹性的材料制成寬 5 厘米环状胶筒, 套在夹瓦夹紧內芯。內芯上头为提环連結电纜, 当电极被卡住时, 向上提拉电纜, 在拉力超过內芯与夹瓦片之間摩擦力时, 則井下电极就自动脱落, 电纜就可以毫无損坏的拉上来。因为电极一般修配車間都可以加工, 而且与电纜的价值相比較是几元錢和几百元之差, 故以保存电纜不受損失为主要目的。
