# 金矿勘探中的“测不准”现象及原因分析

**[摘 要]** 赋存于花岗岩中的金矿体, 在勘探中的钻探结果被证实对矿体的控制偏差很大, 这种“测不准”现象是由于花岗(斑)岩角砾硬度较大, 含矿岩石破碎, 含金硫化物在钻探过程中因硬度较小常被磨碎, 并被泥浆带出钻孔, 导致矿化段样品被严重贫化, 从而失去探矿价值。应注意施工方法及管理, 尽可能地以坑道作为这类矿体的首选勘探手段, 慎用“以钻代坑”。

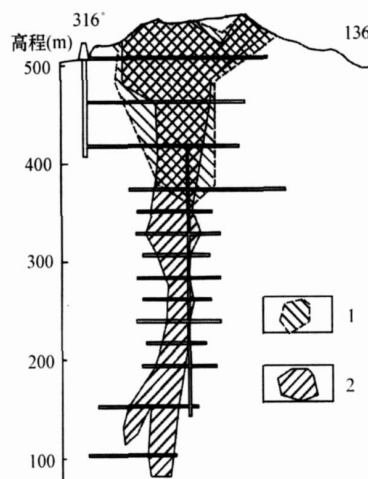
实际开采过程中, 矿山按照自上而下的开采顺序, 中段逐步下移, 现不仅证实地质勘探期提交的 372m 以上表内矿和 327~372m 之间的表外矿有开采价值, 同时发现被钻孔圈闭“无矿”的 327m 以下地段, 工业矿体向下仍有较大连续延伸—现已开采至 192m 中段, 坑探证实 147m 及 102m 中段仍有开采价值(图 1)。这种偏差实际反映的是钻探与坑探控制矿体的偏差。是什么原因引起了钻探与坑探控制矿体边界的如此偏差?

图 1 蒲塘金矿钻探与坑探控制矿体(纵投影)  
1—钻探控制矿体; 2—坑探控制矿体

化物胶结物大多在岩心随钻杆转动过程中被花岗岩角砾磨碎后由钻探泥浆带出孔外。由于载金硫化物的大量流失,必然导致金品位下降,严重的还会使取样结果失去代表意义。同样的情况在蒲塘爆破角砾岩型金矿钻探取样中表现也很明显:由于花岗斑岩角砾硬度较大,而作为胶结物的金属硫化物硬度相对较小,当采取的岩心比较破碎时,金属硫化物即被硬角砾研磨成细小的粉末状而被钻探泥浆带离孔底,造成取样结果的“贫化”。此乃“测不准”现象出现的重要原因。

“测不准”现象是花岗岩为容矿母岩的金矿床中的一种普遍存在的现象。实际生产中,应注意探矿工程的施工方法及管理,尽可能以坑道作为这类矿体的首选勘探手段,慎用“以钻代坑”,尽量减少和避免“测不准”现象的发生。

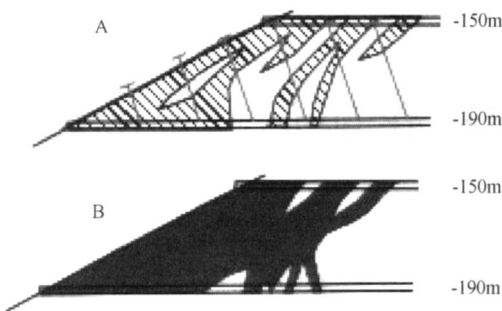
1991-1995 年焦家金矿在 -190m 中段开拓过程中, 曾尝试使用以钻(孔)代坑(道)进行生产探矿, 以期降低成本; 但实际使用过程中效果并不理想。图 2 是钻孔控制的矿体与坑道及采场控制的矿体对比, 从中不难看出其中的巨大偏差。

图 2 焦家金矿坑道钻控制的矿体 (A)与采场实际矿体 (B)

笔者在调查焦家金矿 - 190m 中段钻机取芯现场时,看到作业工人用清水冲洗岩芯,由于矿体破碎,岩心清洗后仅剩一些花岗岩角砾,其中的载金硫
