土法制造銅鉛銀合金軸瓦

徐志剛

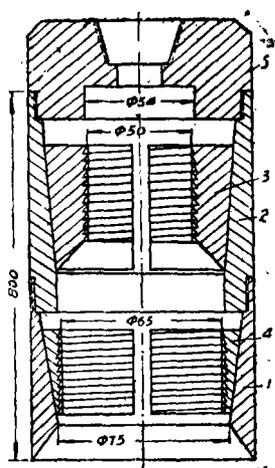
图

1. 接头捞取部分;
2. 钻杆捞取部分;
3. 钻杆卡瓦;
4. 接头卡瓦;
5. 连接钻杆的異徑接手。

捞取操作很簡單,基本同于使用母錐捞取的操作。將其聯結于鑽杆上,下入孔內。首先使折斷的鑽杆端部,通入捞取器的1和2部份中;然后提起工具,則卡瓦(3)卡緊鑽杆,卡瓦的螺距為2公厘。如果折斷處是接头(直徑大于鑽杆直徑),則被卡瓦(4)卡緊。最后提起即可。
